**TRABAJO DE INVESTIGACIÓN
"DETERMINACIÓN DE LA VULNERABILIDAD SÍSMICA
EN VIVIENDAS DE ALBAÑILERÍA CONFINADA EN EL
ASENTAMIENTO HUMANO LOS ANGELES - PIURA, 2019"**

**PRESENTADA POR:
Br. MARGARITA CÁRDENAS JIMÉNEZ**

**PARA OPTAR EL TÍTULO PROFESIONAL DE:
INGENIERO CIVIL**

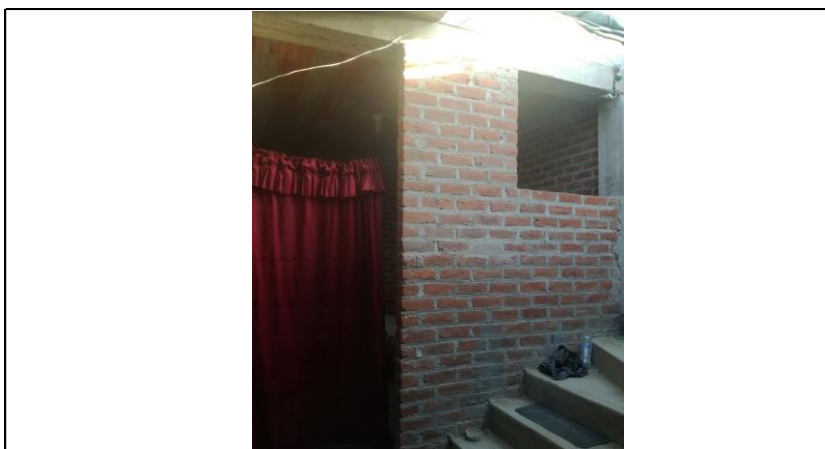
Muros sin arriostar

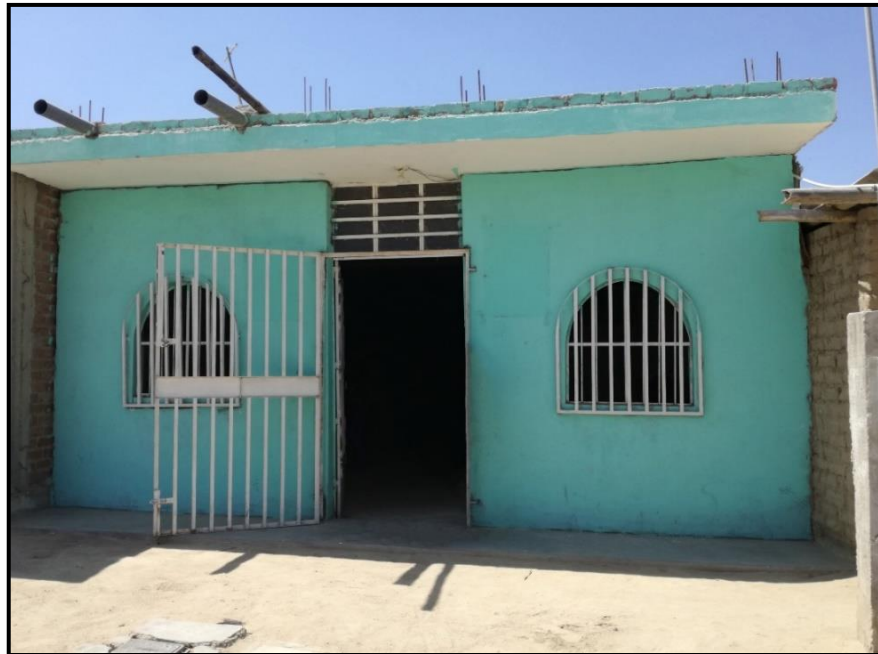
Insuficiencia de junta sísmica y techo a desnivel

Un problema general en la totalidad de las viviendas encuestadas es la ausencia de juntas sísmicas entre viviendas. Asimismo, la totalidad de las viviendas tienen techo a desnivel una con respecto a otra.

Figura 4. 1. Ausencia de junta sísmica entre viviendas

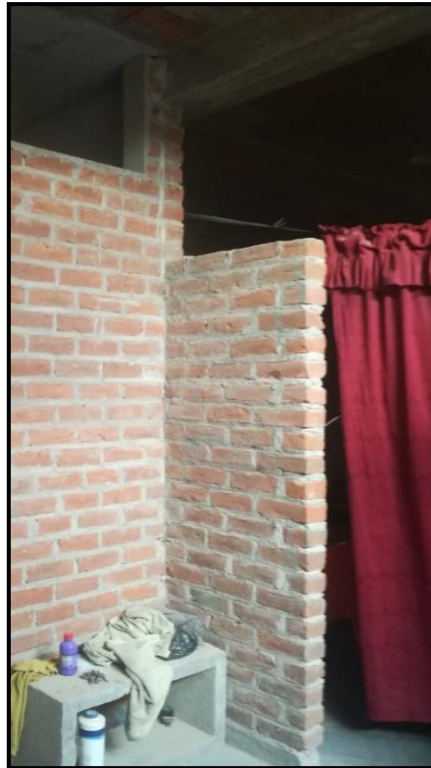
Tabiquería no arriostrada

El 100% de las viviendas evaluadas presentan algún muro o tabique sin arrioste adecuado.

Figura 4. 2. Muro sin el arriostre adecuado.

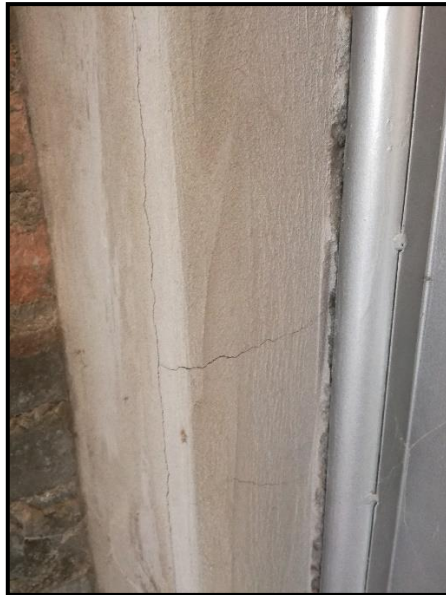
Fisuras en aristas de columnas

El 40% de las viviendas encuestadas presentan fisuras en las aristas de las columnas, tal como se puede apreciar en el gráfico N°4.6 y figura N° 4.3.

Figura 4. 3. Fisuras en columnas.

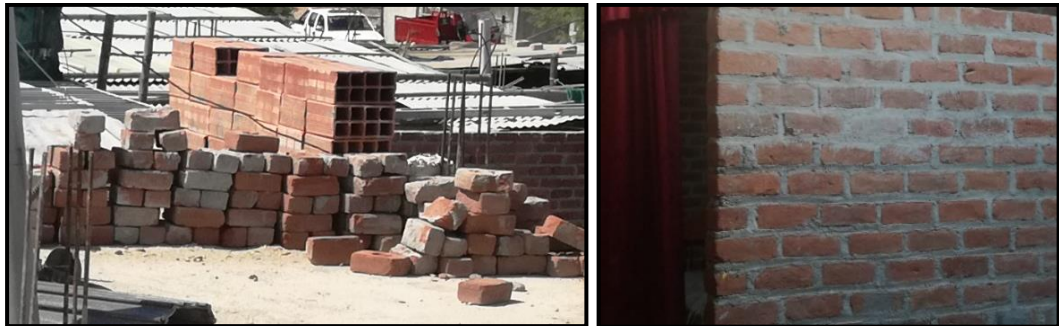
Calidad de los ladrillos.

El 100% de los ladrillos empleados en la construcción de las viviendas evaluadas han sido elaborados de manera artesanal, presentando deficiencias tales como: proceso de quemado no uniforme. variación en su altura, demasiado alabeo, distintos grados de cocción; estos ladrillos son fabricados en ladrilleras artesanales que no cuentan con el equipo ni personal calificado para la elaboración de los mismos.

Figura 4. 4. Ladrillo artesanal empleados en la construcción de muros.

En la Figura 4.4 se muestra las unidades de albañilería empleadas en la construcción de las viviendas encuestadas

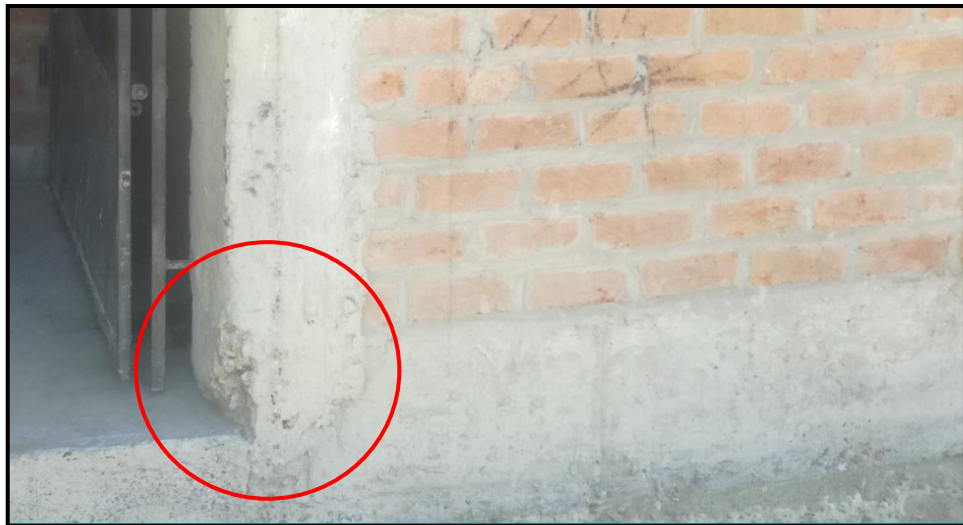
Cangrejeras en elementos de concreto.

El 40% de las viviendas evaluadas presentan cangrejeras en los elementos de concreto.

Figura 4. 5. Cangrejera en columna. Vivienda N°08.

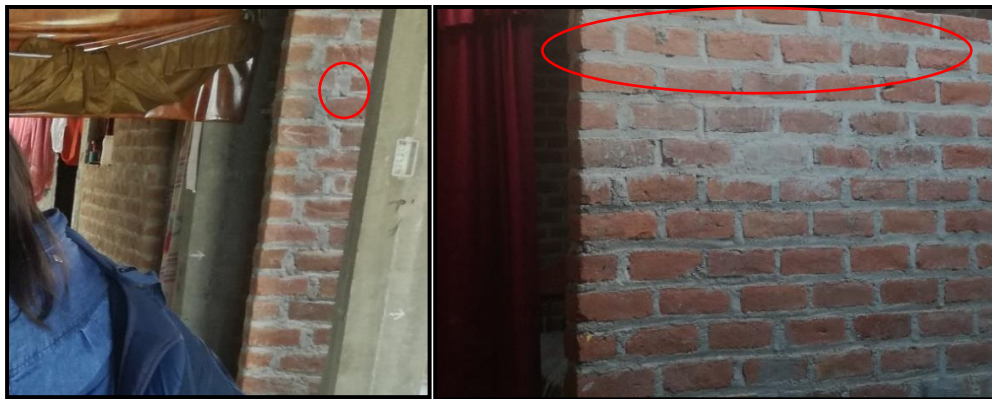
Figura 4. 6. Juntas de espesor de hasta 5cm.

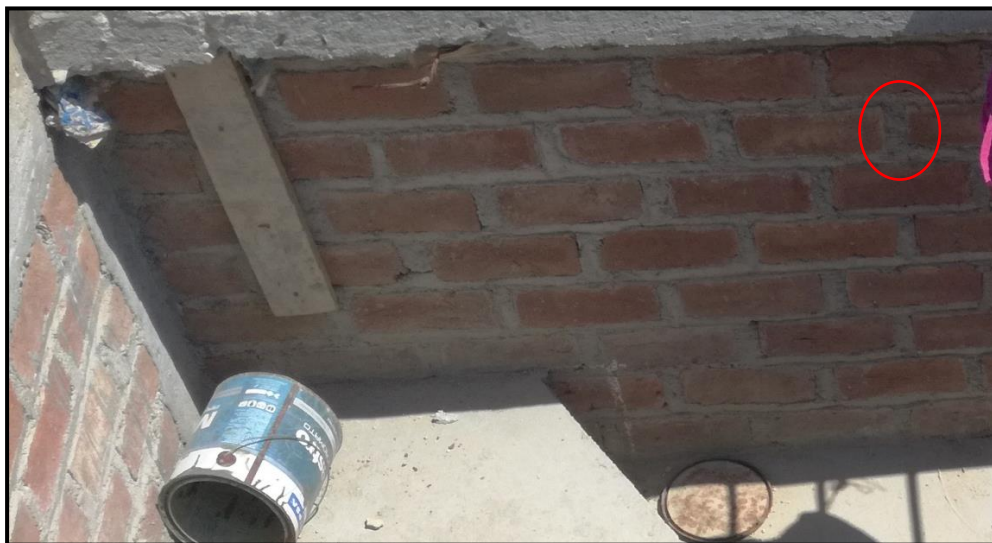
Figura 4. 7. Juntas de espesor superior al establecido en la Norma E.070

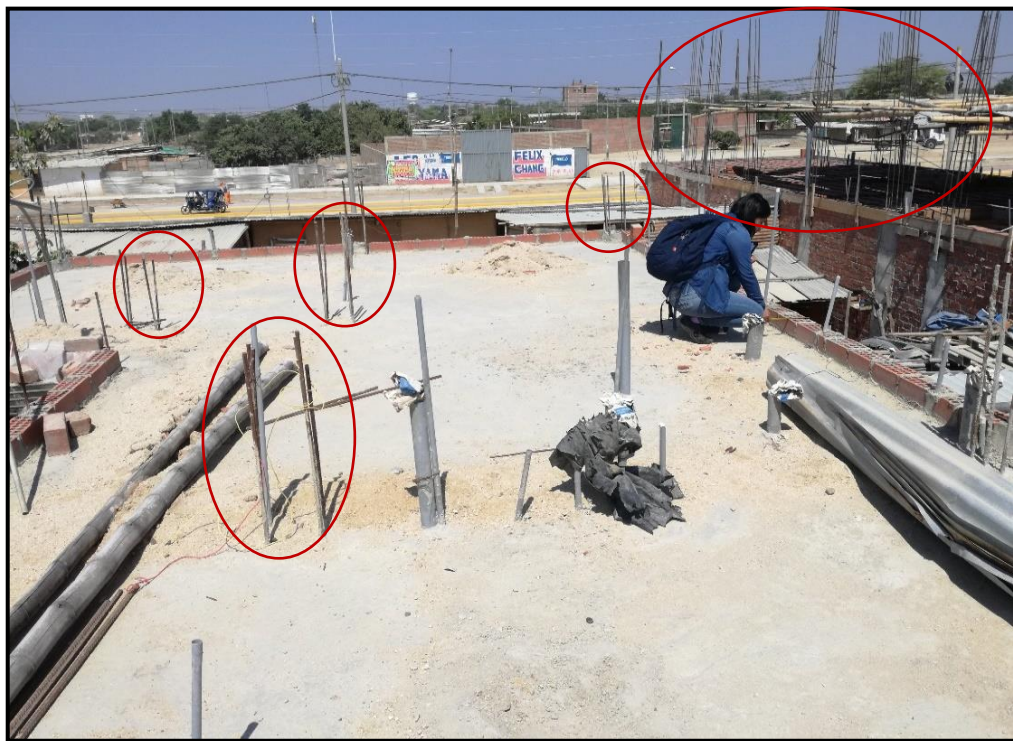
Acero de refuerzo expuesto a la intemperie

En el 90% de las viviendas encuestadas se encontró acero de refuerzo expuesto a la intemperie.

Figura 4. 8. Acero de refuerzo de columnas expuesto a la intemperie.

Durante la visita a las viviendas se observó la existencia de mechas de columnas sin protección alguna, exponiéndolos a una posterior corrosión, esta situación es repetitiva en el 90% de las viviendas evaluadas.

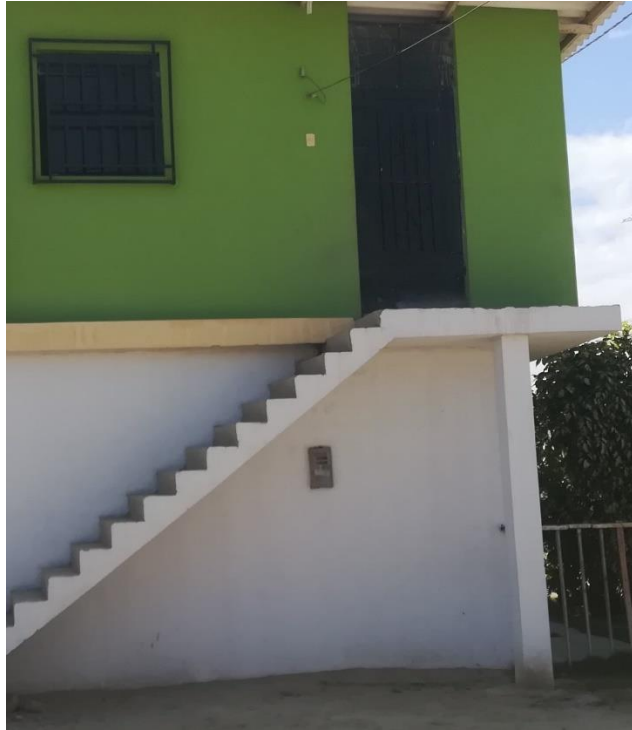
Falta de continuidad vertical en los muros

En la vivienda de dos pisos evaluada no existe continuidad vertical en los muros del segundo piso con el primer piso.

Figura 4. 9. Muros sin continuidad vertical

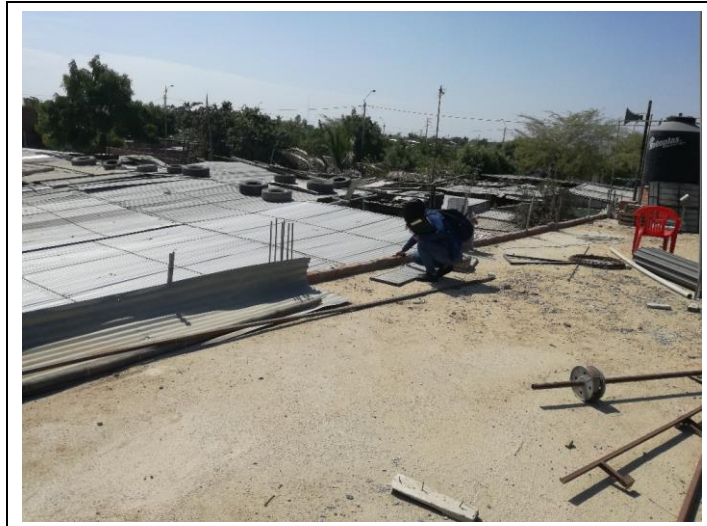
Muros sin arriostrar
