**“Identificación de las Fallas y Análisis de la Vulnerabilidad Sísmica de las Viviendas de Albañilería Confinada Ubicadas en el A. H La Primavera III-etapa, Distrito de Castilla, Provincia y Departamento de Piura”**

Padilla Rodriguez Julber Jhonatan

**Abril del 2021**

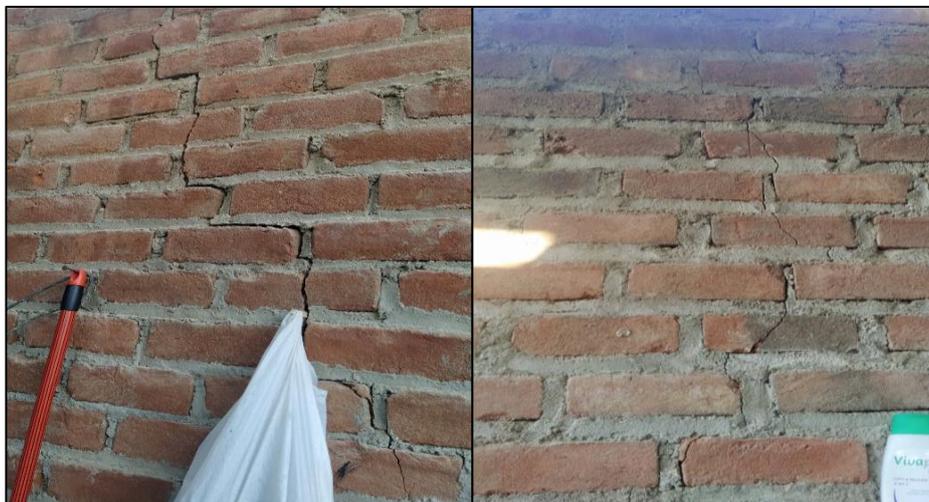
#### **Figura 11.**

*Fisura y grietas perteneciente a la vivienda N°01*

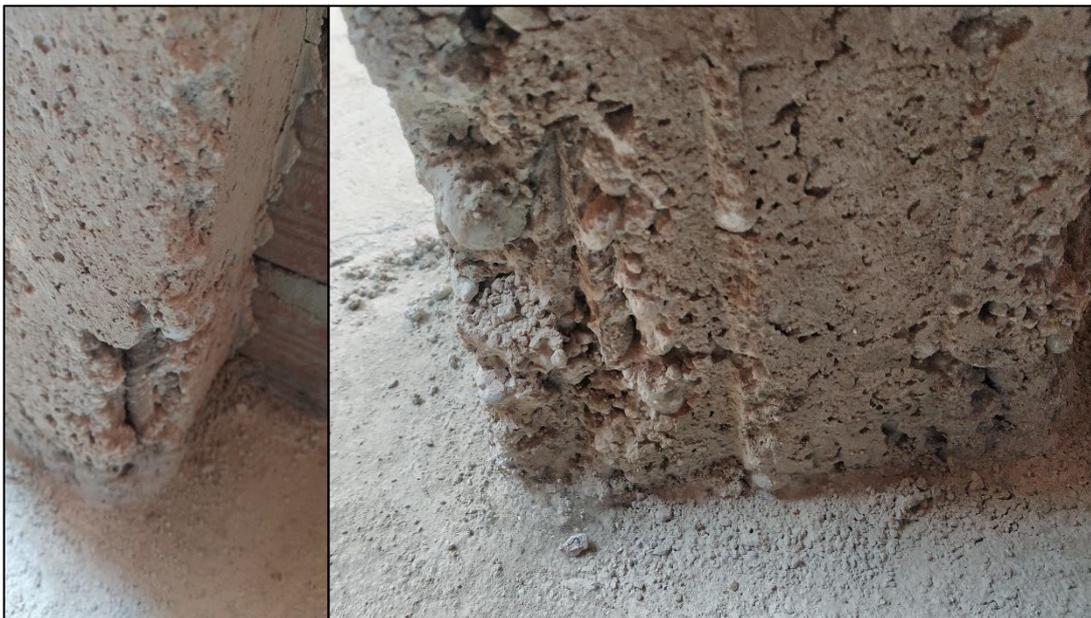
**Figura 12.**

**Mal Encofrado y Cangrejas.** Esta falla es una de las más comunes y se origina debido a un mal procedimiento constructivo. Como se aprecia en la Figura 12, el acero de refuerzo ha quedado expuesto a la intemperie que con el transcurrir del tiempo se va a oxidar.

*Columna con cangrejas en la vivienda N°04.*

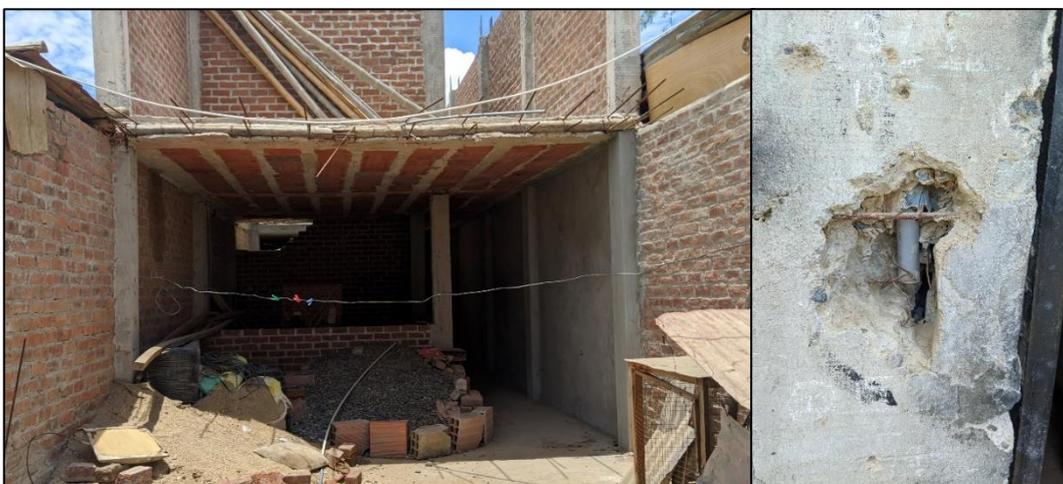
**Figura 13.**

**Acero de refuerzo expuesto y corroído.** En la figura 13, se aprecia que el acero ha quedado expuesto; esto debido a que muchas veces los propietarios construyen sus viviendas por etapas; y generalmente requiere que el acero quede expuesto para así continuar con los elementos estructurales.

*Acero expuesto y corroído en la vivienda N°14*

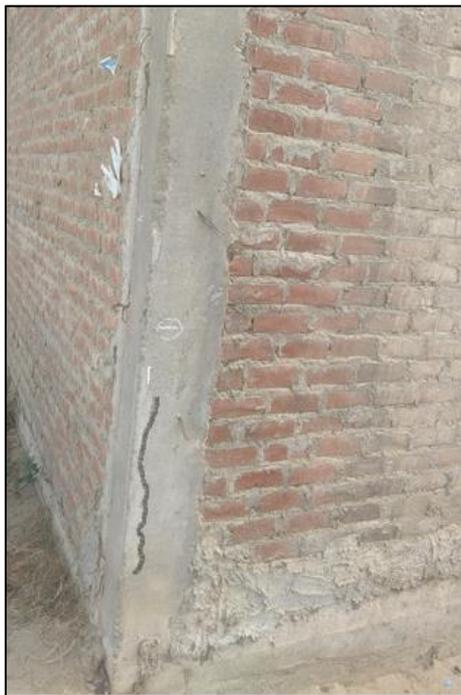
**Figura 14.**

**Fisuras en columnas.** Esta falla es común y se genera principalmente, por que las cargas a las cuales estan diseñadas las columnas es excedido, o también por los asentamientos diferenciales.

*Fisura en la columna perteneciente a la vivienda N°24*

*Nota.* En la parte inferior se ha delineado la falla para una mejor visualización.

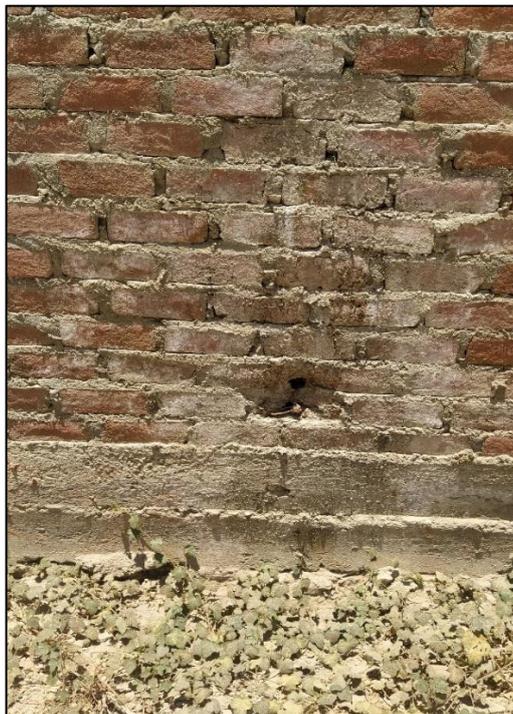
**Figura 15.**

**Muros erosionados.** Las viviendas que presentan esta falla son del 12 %, por lo cual esta falla no es muy común en nuestra zona de estudio y es causada generalmente por la humedad a la cual están expuestos los muros de albañilería.

*Muro erosionado en la vivienda N°11*

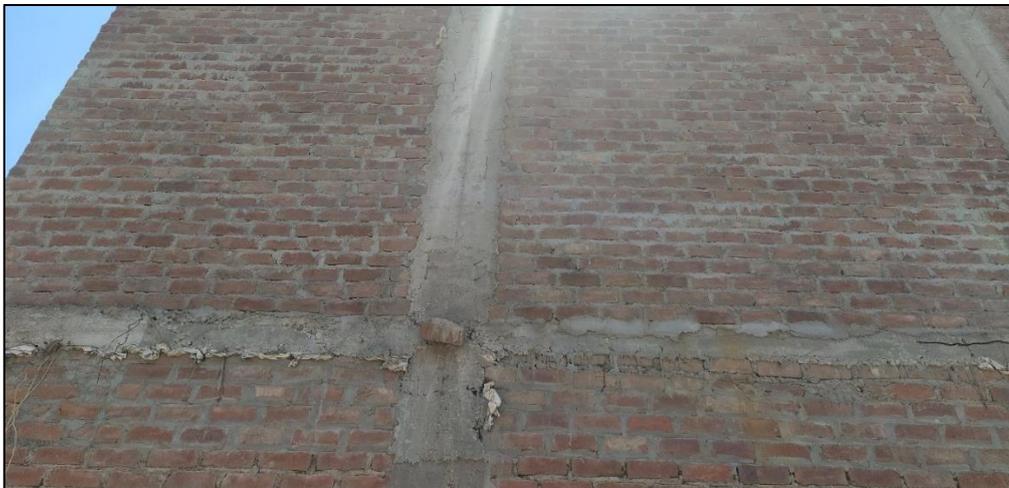
**Figura 16.**

**Fisuras en Vigas.** Esta falla de igual manera que las fisuras en las columnas se deben generalmente a que las cargas a las cuales está sometida las columnas son mayores a las cargas de diseño. El número de viviendas que presentan esta falla es de 13; lo cual representa el 37%; siendo una falla poco común.

*Fisuras en la viga de la vivienda N°10*

*Nota.* Se ha delineado en la parte derecha la fisura las cuales son pequeñas.

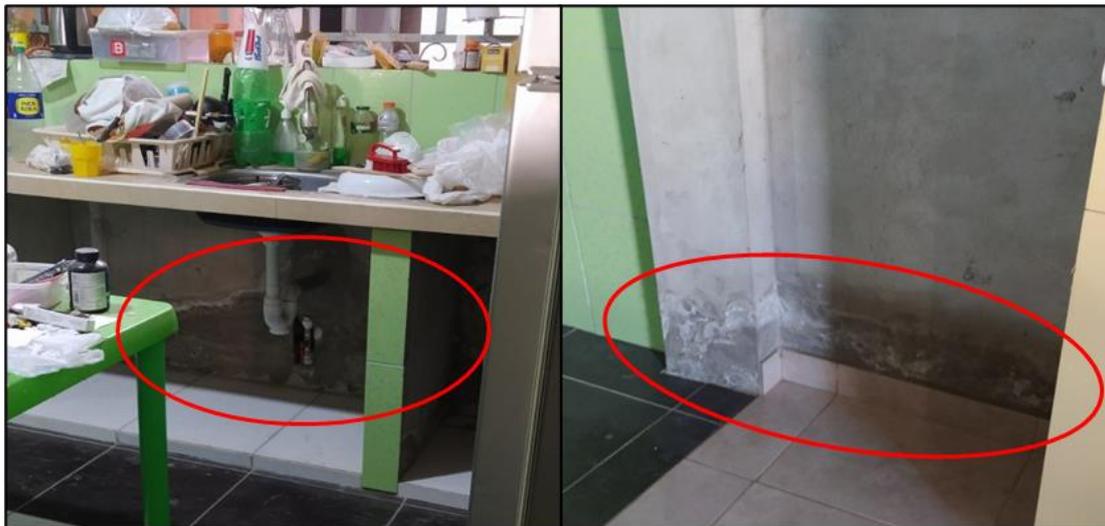
**Figura 17.**

**Eflorescencias.** Esta patología se puede generar por diversas circunstancias, entre ellas que los materiales de los muros contengan sales solubles, o por infiltración de agua; la frecuencia de incidencia es baja por cual es una falla poco común.

*Eflorescencias en el revestimiento del muro de la vivienda N°05*

Nota. Se puede evidenciar que en la zona de la cocina la parte afectada es considerable por la constante humedad a la cual está expuesta.

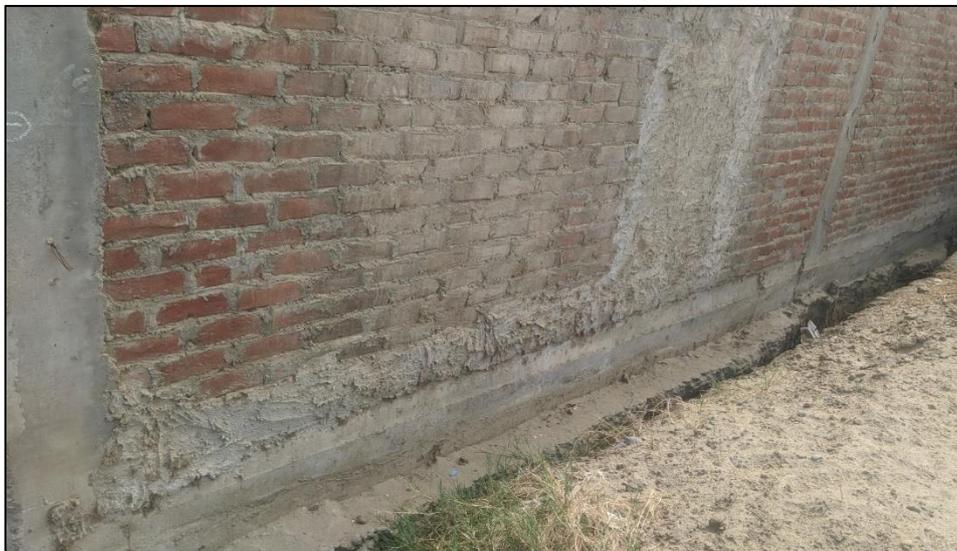
**Figura 18.**

**Columnas muy espaciadas entre sí.** Según el Reglamento Nacional de Edificaciones; la separación máxima debe ser el doble de la altura del muro y una altura máxima de 3 metros, si se excede esta separación se pueden generar agrietamientos. Esta falla es muy común; ya que, un 66% de viviendas la presenta.

*Muro portante con columnas de confinamiento muy espaciadas en la Vivienda N°24*

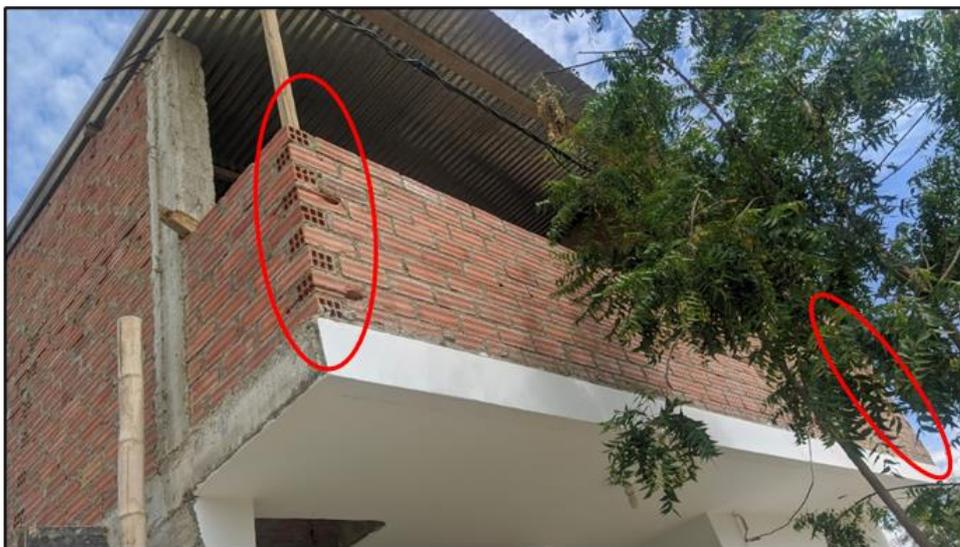
**Figura 19.**

**Tabiques sin arriostrar.** Esta falla es muy común en las viviendas de albañilería confinada, ya que el 71% de estas presentaban tabiques sin arriostrar. Además, parte del porcentaje de viviendas que no presentaban esta falla, es porque no contaban con tabiquería.

*Parapeto sin arriostrar en la vivienda N°26*

*Nota.* En las esquinas del parapeto se puede evidenciar que no existe confinamiento.

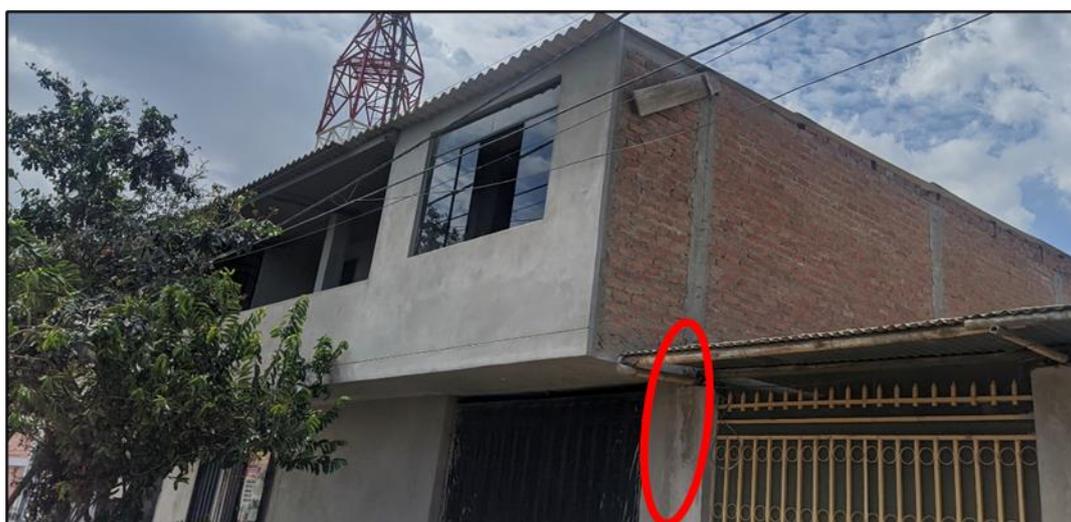
**Figura 20.**

**No presentan junta de dilatación con la edificación colindante.** Las juntas de dilatación tienen como finalidad que la vivienda tenga libre movimiento, en casos de sismos o por efectos de las variaciones de temperatura. Todas las viviendas presentan estas fallas, es decir que no cuentan con juntas de dilatación con las edificaciones colindantes.

*Ausencia de las juntas de dilatación en la vivienda N°23*

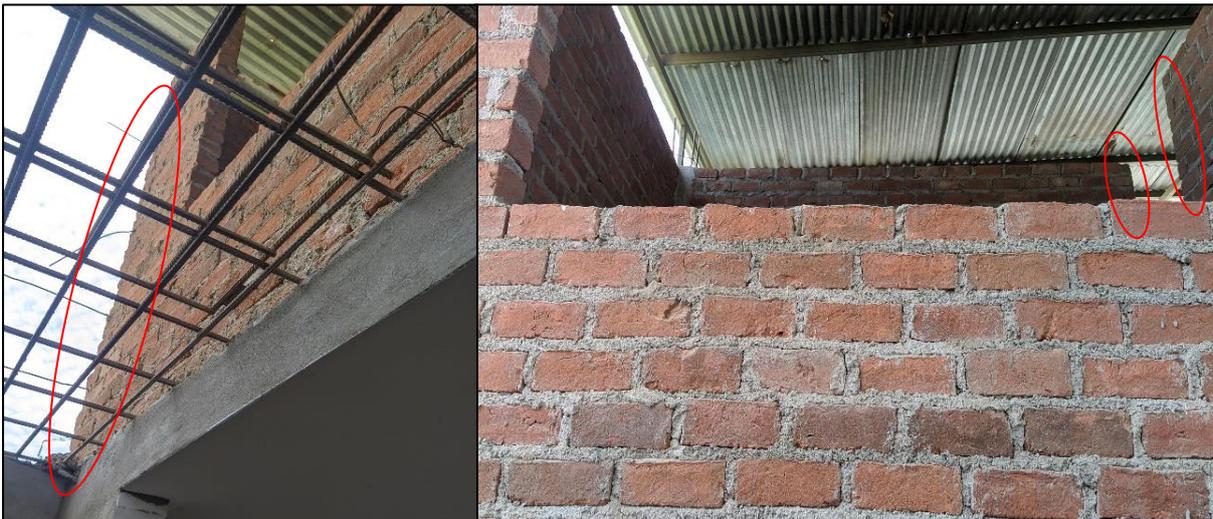
**Figura 21.**

figura 21, se evidencia que en la esquina no existe una columna que confine estos dos muros; lo cual los hace susceptible ante posibles sismos.

*Muros portantes que no han sido confinados en la vivienda N°15*
