**TRABAJO DE INVESTIGACIÓN
"DETERMINACIÓN DE LA VULNERABILIDAD SÍSMICA
EN VIVIENDAS DE ALBAÑILERÍA CONFINADA EN EL
ASENTAMIENTO HUMANO LOS ANGELES - PIURA, 2019"**

**PRESENTADA POR:
Br. MARGARITA CÁRDENAS JIMÉNEZ**

**PARA OPTAR EL TÍTULO PROFESIONAL DE:
INGENIERO CIVIL**

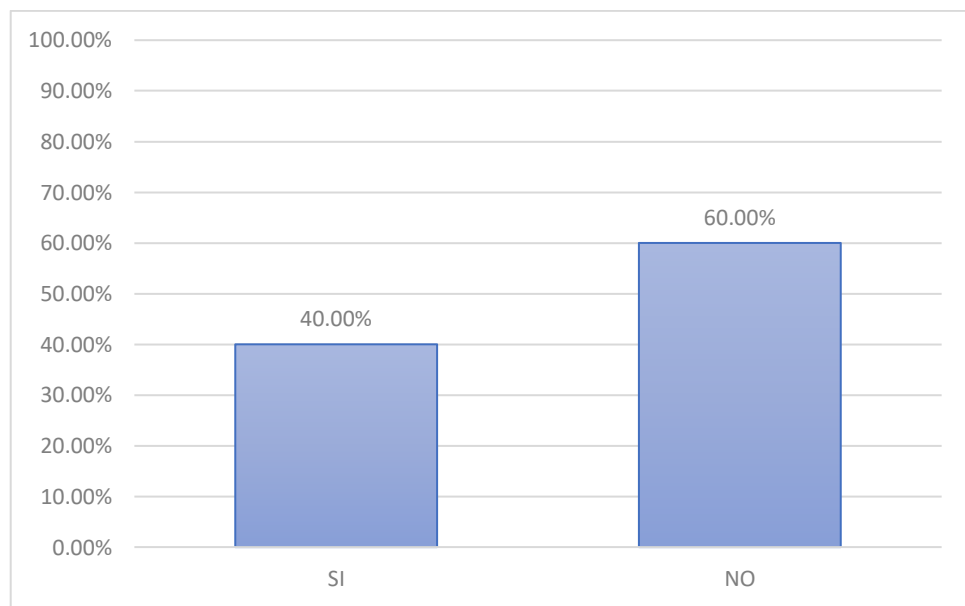
Gráfico 4. 6. Presencia de fisuras en aristas de columnas.

El 40% de las viviendas encuestadas presentan fisuras en las aristas de las columnas, tal como se puede apreciar en el gráfico N°4.6 y figura N° 4.3.

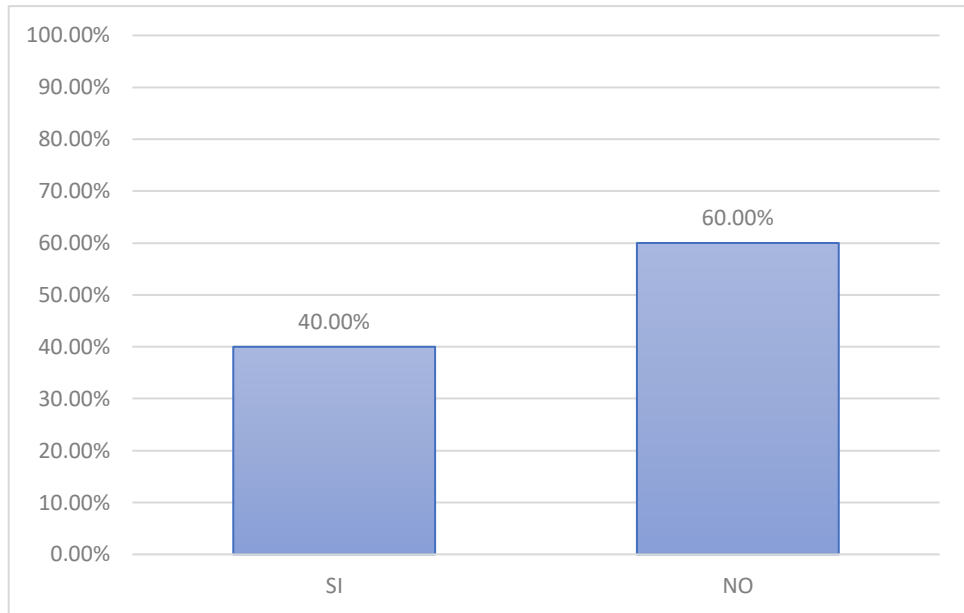
Gráfico 4. 7. Cangrejas en vivienda evaluadas.

El 40% de las viviendas evaluadas presentan cangrejeras en los elementos de concreto.

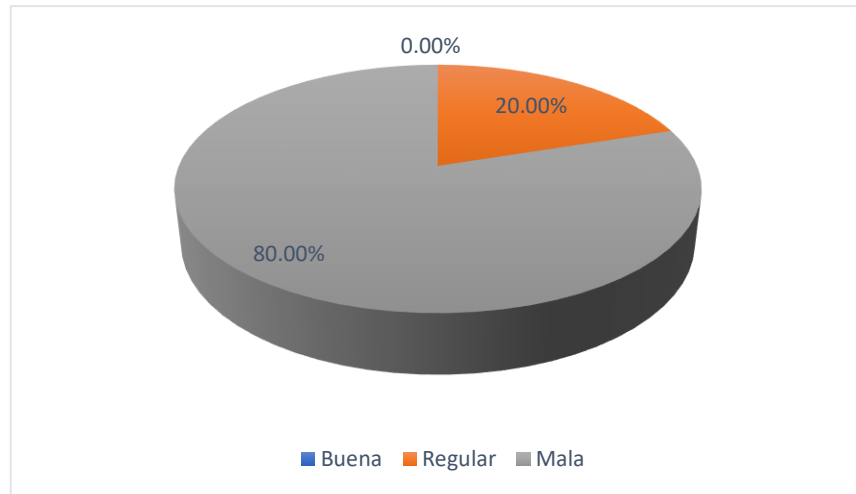
Gráfico 4. 8. Calidad de mano de obra.

De los datos obtenidos en campo tenemos que el 80% de la calidad de mano de obra es mala, mientras que el 20% es de regular calidad.

3. Se recomienda capacitar a los pobladores, ir a los centros poblados, brindar charlas sobre la importancia de contar con adecuada densidad de muros, del empleo de materiales de calidad y contar con mano de obra calificada, ya que la deficiencia en ellas disminuye en gran medida la resistencia de la estructura, así mismo darles a conocer sobre los errores más importantes que se deben evitar en la construcción de sus viviendas.

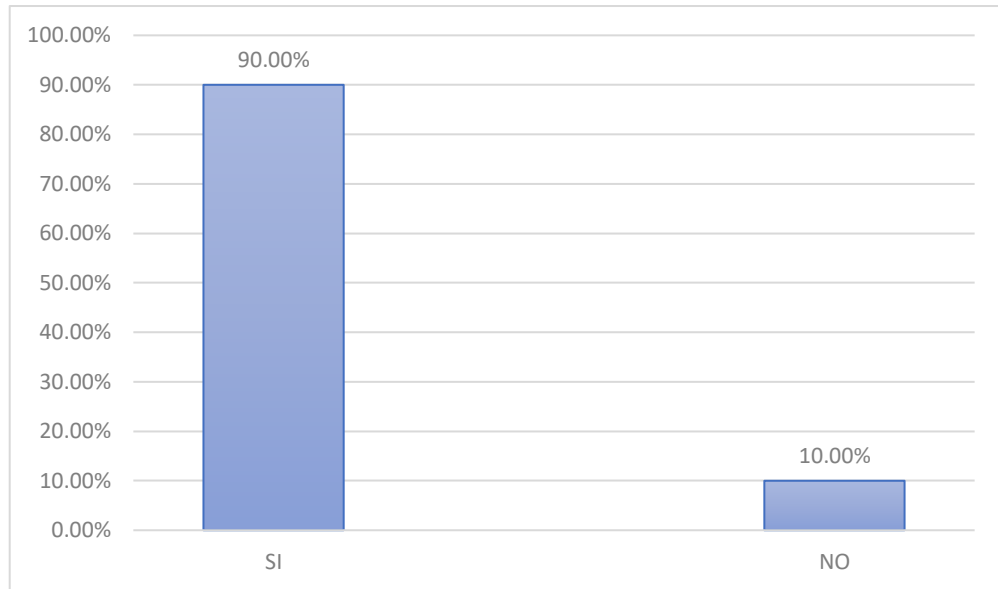
Gráfico 4. 9. Acero de refuerzo expuesto a la intemperie.

En el 90% de las viviendas encuestadas se encontró acero de refuerzo expuesto a la intemperie.

Durante la visita a las viviendas se observó la existencia de mechas de columnas sin protección alguna, exponiéndolos a una posterior corrosión, esta situación es repetitiva en el 90% de las viviendas evaluadas.

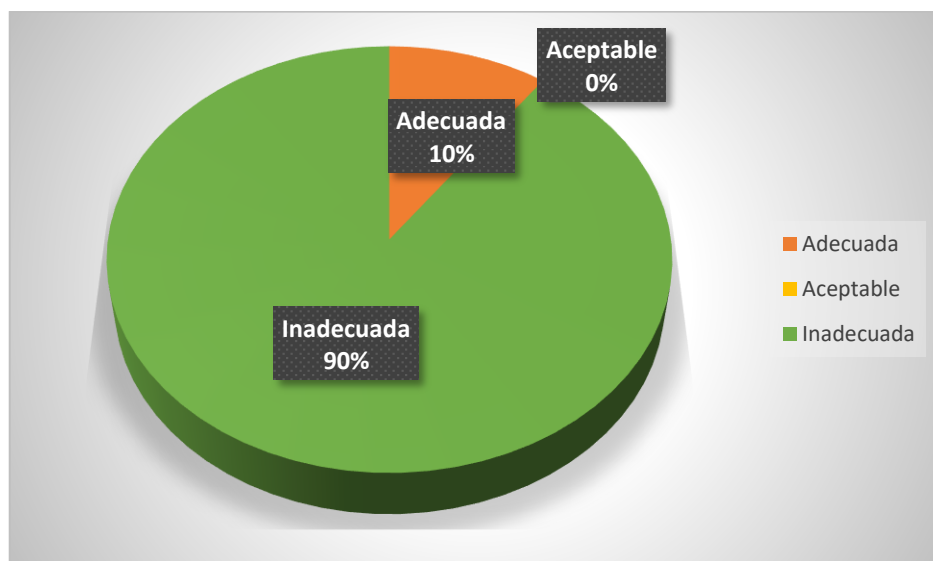
Gráfico 4. 10. *Densidad de muros.*

Calificación	N° de viviendas	%
Adecuada	1	10.00%
Aceptable	0	0.00%
Inadecuada	9	90.00%
TOTAL	10	100.00%

2. Es muy importante tener una adecuada densidad de muros tanto en la dirección perpendicular como paralela de las viviendas para de esta manera poder absorber los esfuerzos de sismo. En el 90% de las viviendas evaluadas se presentó deficiente densidad de muros en la dirección paralela a la fachada, una manera de evitar esto sería emplear muros en aparejo de cabeza en los casos que lo requieran, así como un correcto confinamiento de los muros.

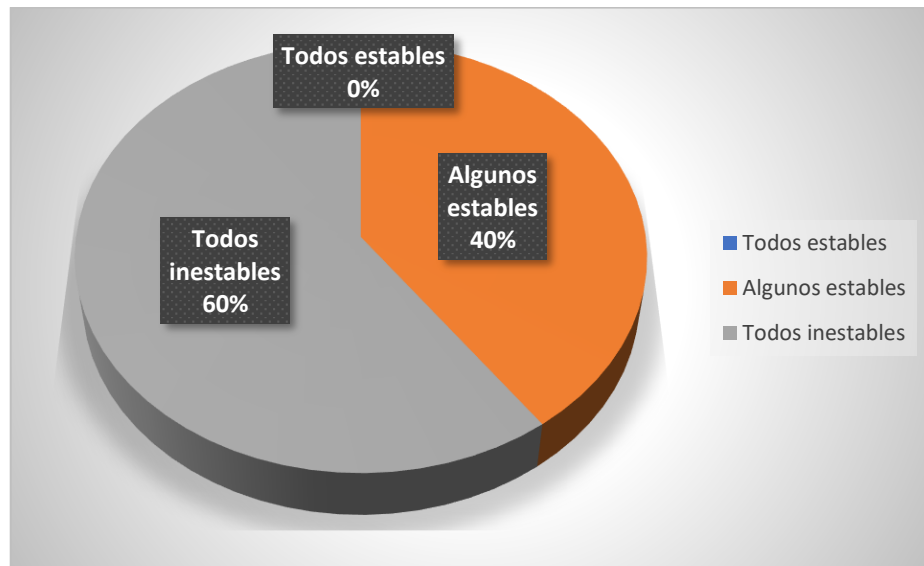
Gráfico 4. 11. Estabilidad de muros al volteo.

Estabilidad de muros	N° de viviendas	%
Todos estables	0	0.00%
Algunos estables	4	40.00%
Todos inestables	6	60.00%
TOTAL	10	100.00%

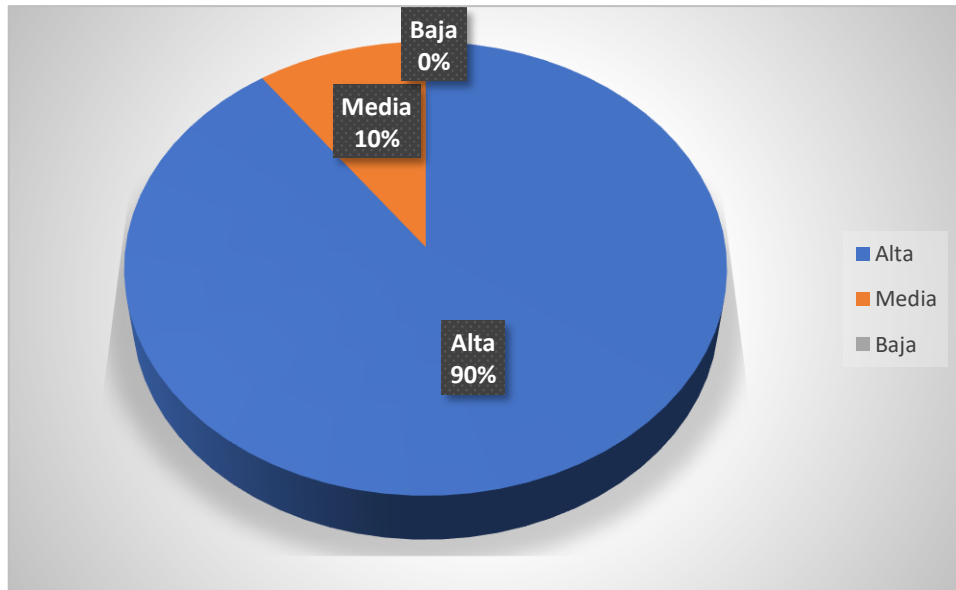
Gráfico 4.12. Vulnerabilidad Sísmica de las viviendas encuestadas.

Vulnerabilidad Sísmica		
Calificación	N° de viviendas	%
Alta	9	90.00%
Media	1	10.00%
Baja	0	0.00%
TOTAL	10	100.00%

1. Los resultados obtenidos del análisis de las viviendas encuestadas muestran que estas viviendas presentan alta vulnerabilidad sísmica, por lo cual se recomienda el reforzamiento de las viviendas para reducir la vulnerabilidad sísmica, y así minimizar los daños que podría ocasionar un sismo severo a la estructura.

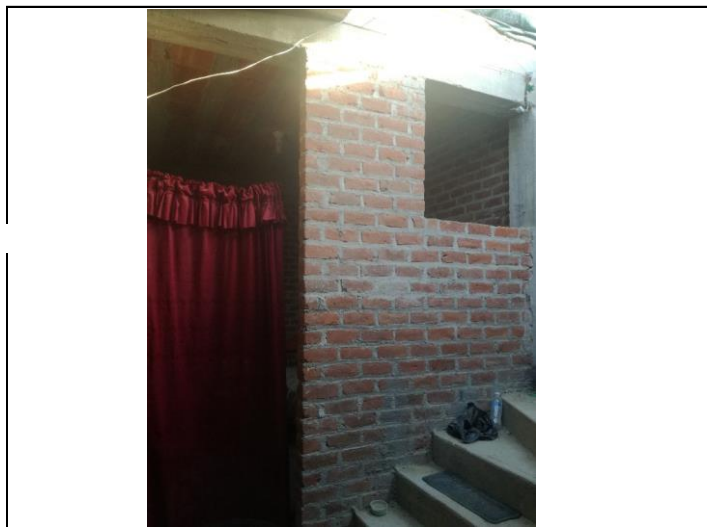
Muros sin arriostrar

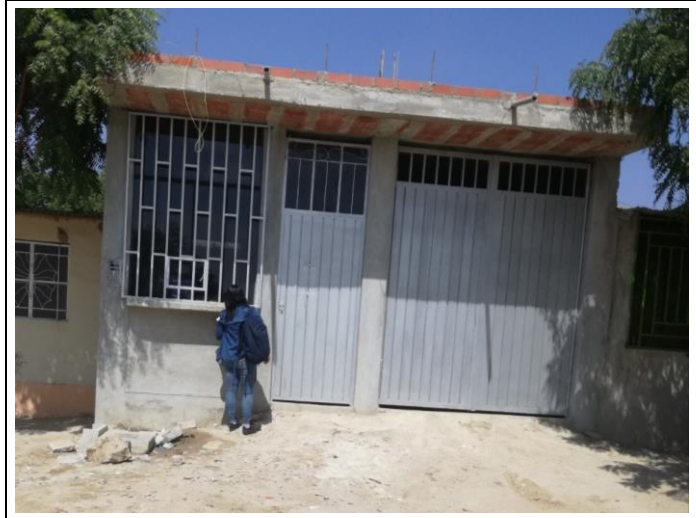
Aligerado del primer piso, mechas de
columnas sin protección.

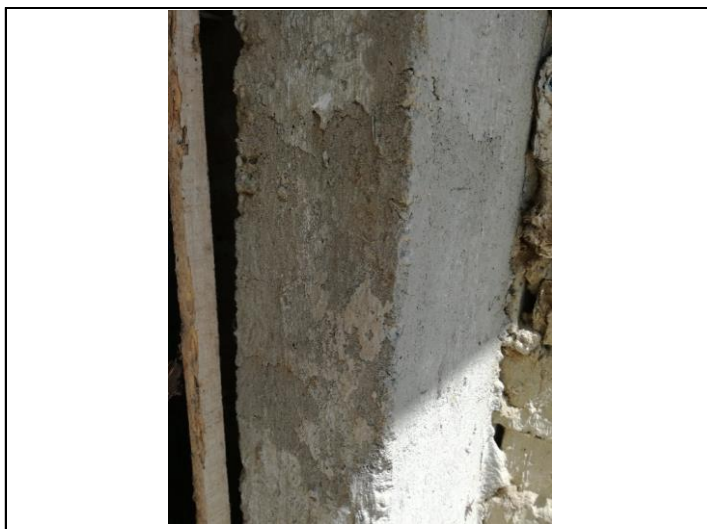
Cangrejas en columnas

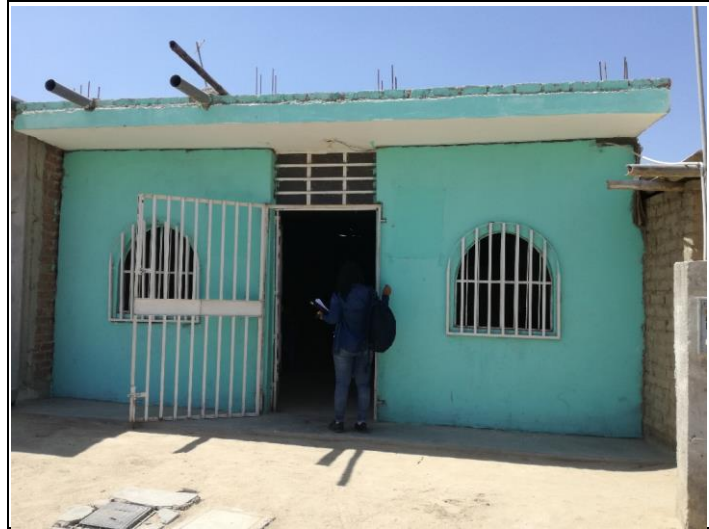
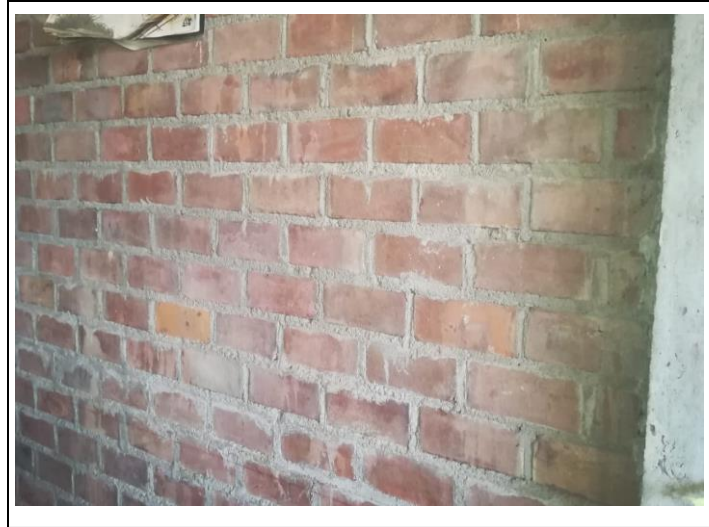
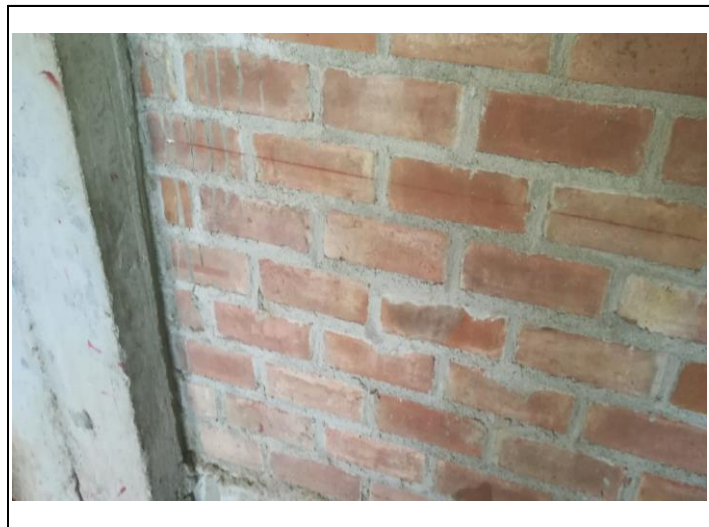
Vivienda ubicado en la Mz:F Lote 02 -
Asentamiento Humano Los Angeles

Estado de la Vivienda: la vivienda era de adobe, y se cambió a material noble, no existe presencia de humedades, no presenta junta sísmica, muros internos y cielo raso sin revestir. Se ha construido 76.50 m² de material noble, la parte posterior es de material rustico.

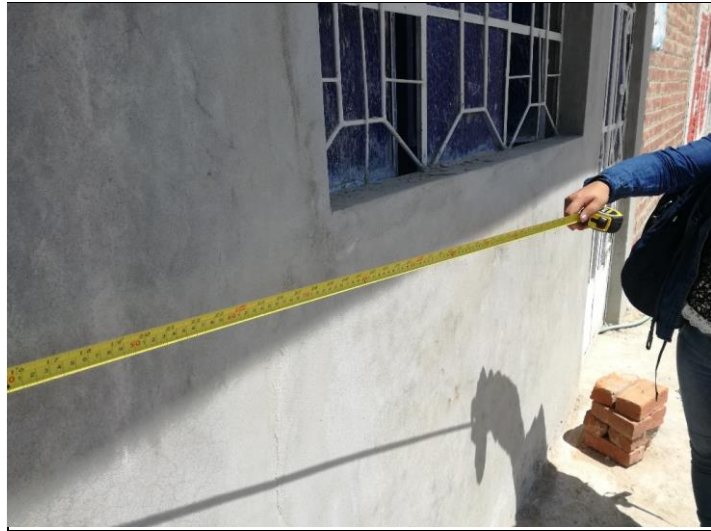
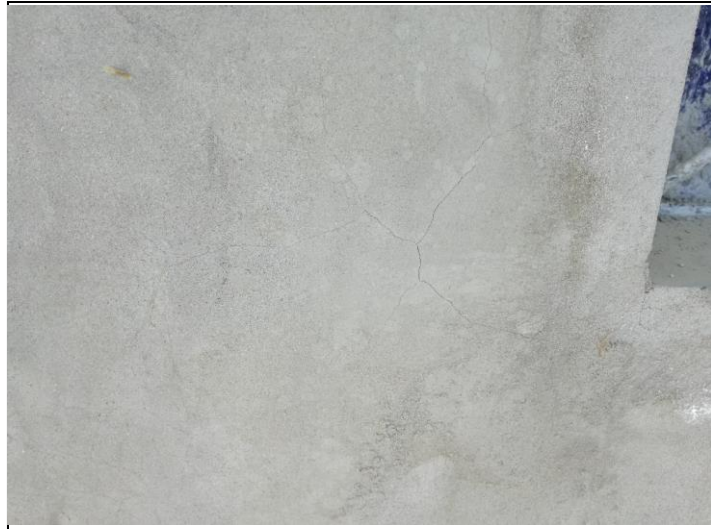
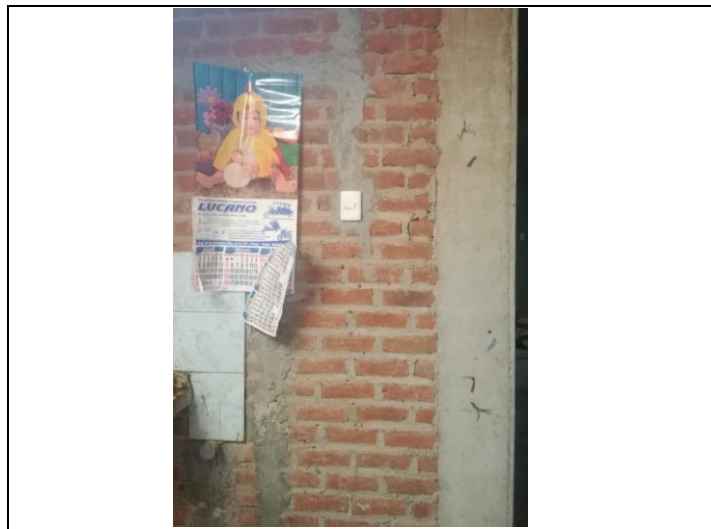
Vivienda ubicado en la Mz:G Lote 06 -
Asentamiento Humano Los Angeles

Estado de la Vivienda: no presenta junta sísmica, muros internos y cielo raso revestidos,
Se ha construido 49.92 m2 de material noble, la parte posterior es de material rustico.

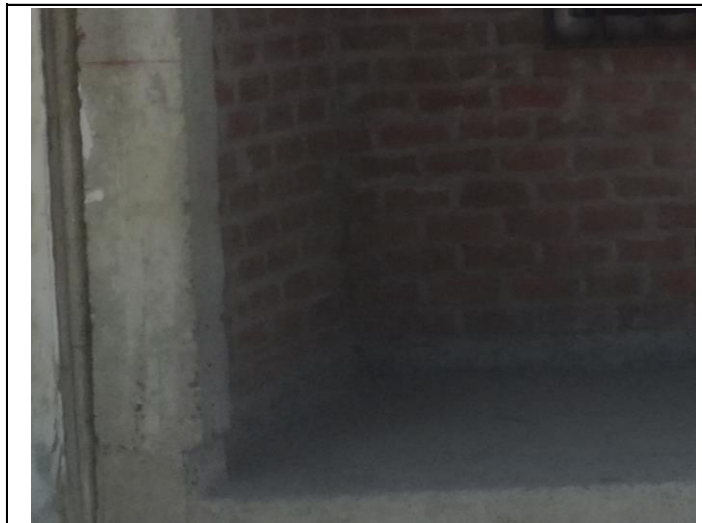
Cangrejera en Columna

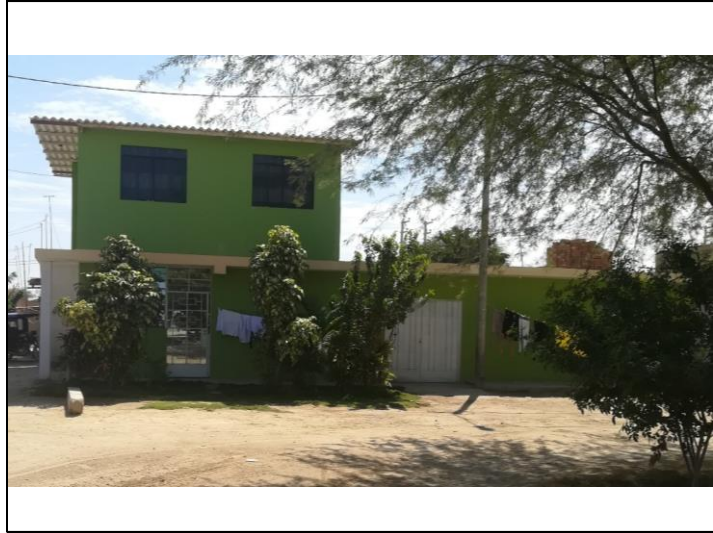
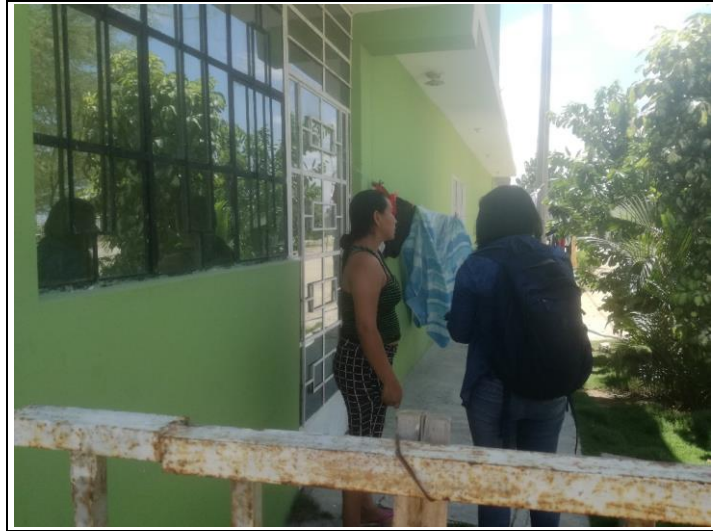
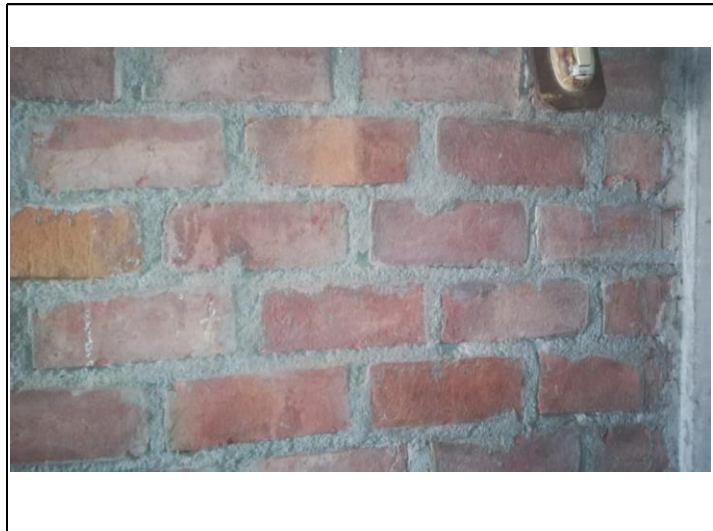
Vivienda ubicado en la Mz:R Lote 45 -
Asentamiento Humano Los Angeles

Estado de la Vivienda: no presenta junta sísmica, muros y cielo raso del 1° piso revestidos, muros internos del 2° piso sin revestir, la vivienda anteriormente era de material rustico, el 2° piso se encuentra con techo de calamina
